COMPUERTA TIPO GUILLOTINA PARA ADOSAR A MURO

CO-DC-43 V7
F. ACT. 03/03/2020

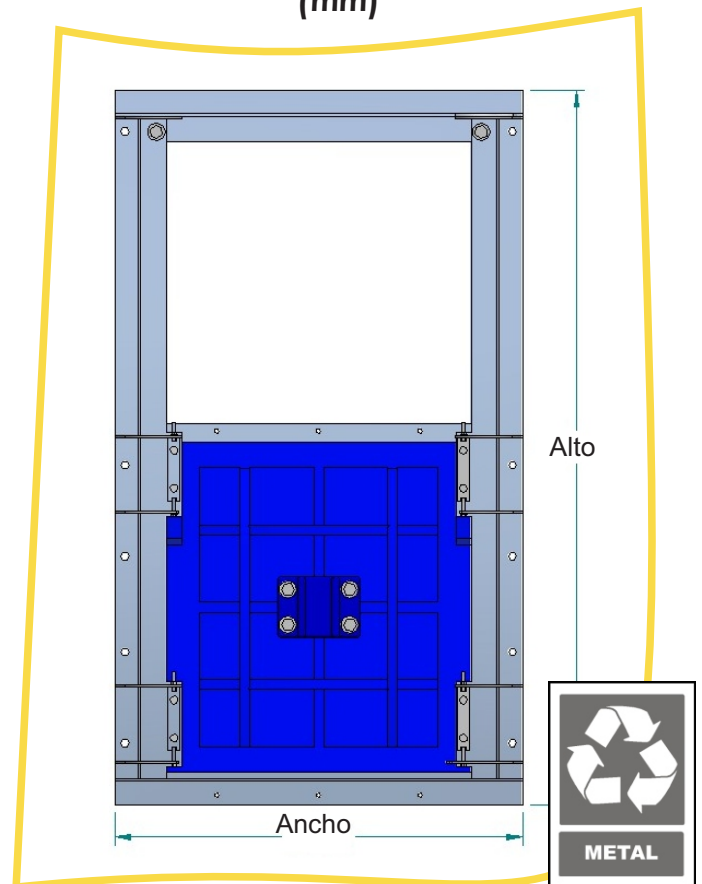
DIMENSIONES GENERALES (mm)

Compuerta en HD guiada lateralmente dentro de una corredera recta en UHMW resistente al desgaste, el sello se realiza por medio de cuñas y un empaque en EPDM garantizando una hermeticidad completa, sin perder practicidad en su mantenimiento. según Norma AWWA C561
Funcionamiento positivo/negativo.

DN "	Ancho	Alto
4	302	403
6	352	505
8	403	606
10	454	708
12	505	810
14	556	911
16	606	1013
18	657	1114
20	708	1216
24	810	1419
30	1062	1824
36	1214	2129
40	1316	2332
48	1519	2738
60	1824	3348

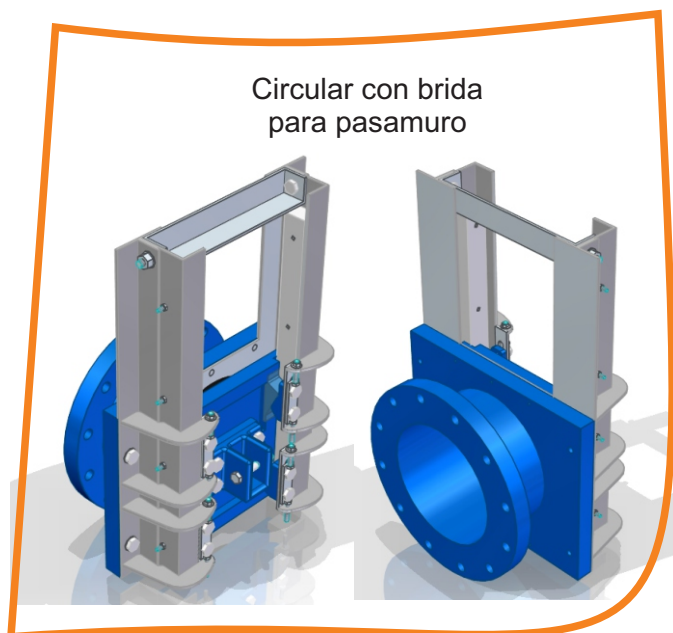
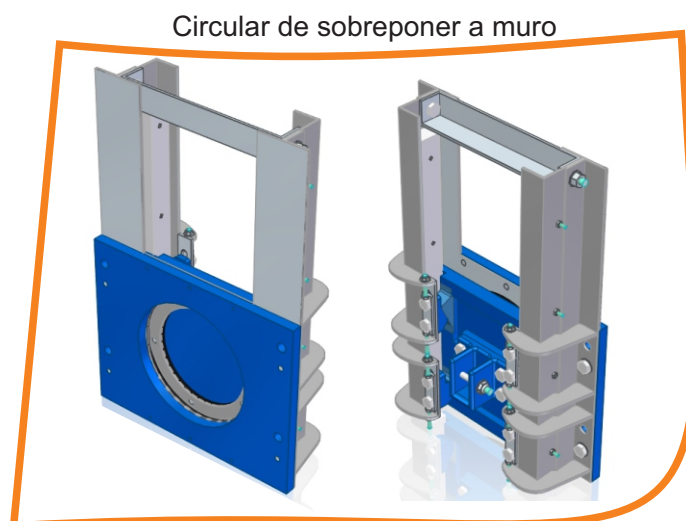
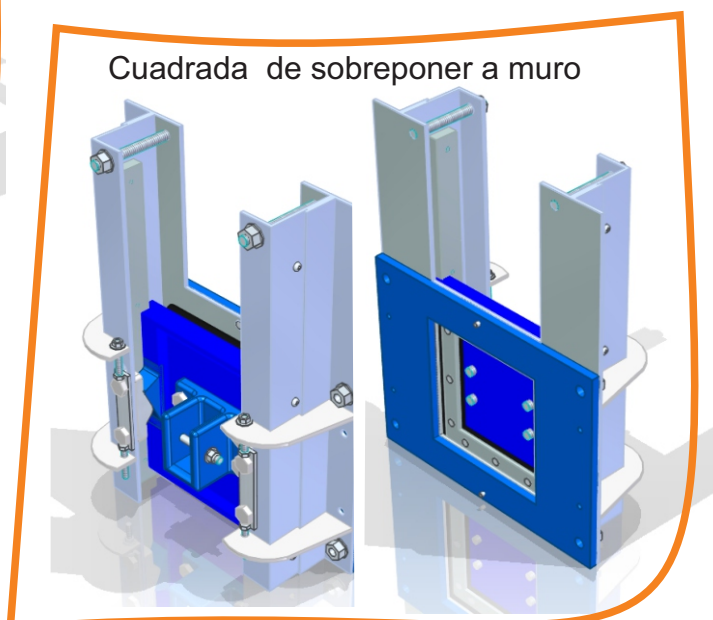
Presentaciones:

- Compuerta: Hoja y cuñas en Hierro Dúctil ASTM A-536
- Sello : Caucho EPDM
- Guías: Polietileno de alta densidad UHMW
- Estructura: acero inoxidable
- Acabado: Pintura Epóxica
- Tortillería: Acero inoxidable

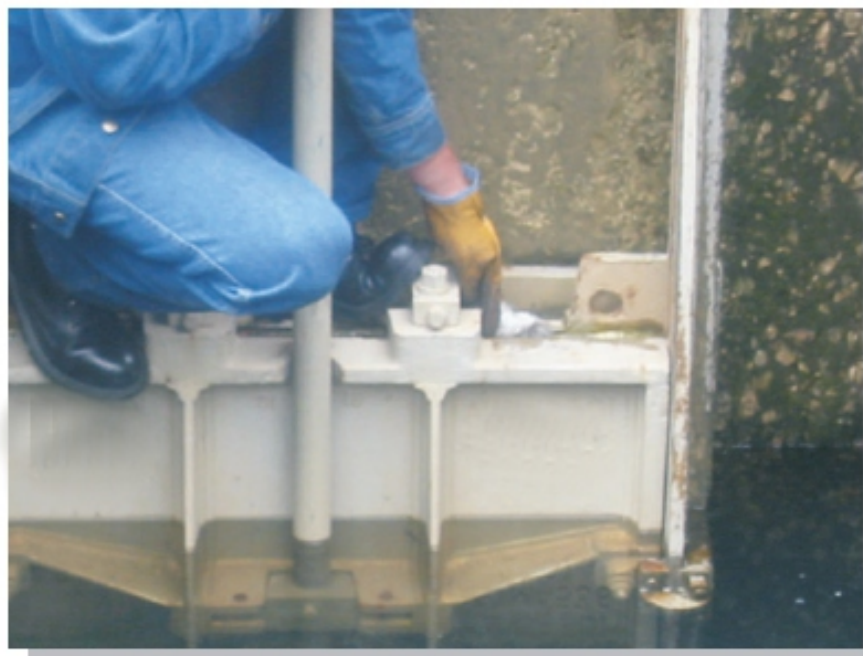
El cierre o hermeticidad y el ajuste de los sellos de la compuerta.
En caso de presentar fugas posteriores se deben ajustar las cuñas las cuales son independientes y regulables.

Se deben revisar las superficies de asiento del sello que no estén maltratadas o deformes, pues para tales casos se requiere de reparación o sustitución.

En la columna de maniobra: aplicar grasa cuando sea necesario , ya que condiciones como la manipulación y el sol desgastan la grasa interna, esto se puede notar al perder suavidad en la operación de la compuerta.
